Extension et restructuration du Stade de la Meinau et ses aménagements extérieurs

Etude historique documentaire et de
vulnérabilité des sols

**Etude historique, documentaire et de vulnérabilité
 Projet de réaménagement du secteur Meinau Nord
 Quartier de la Meinau à Strasbourg (67)**

Projet de réaménagement du secteur Meinau Nord
 Quartier de la Meinau à Strasbourg (67)

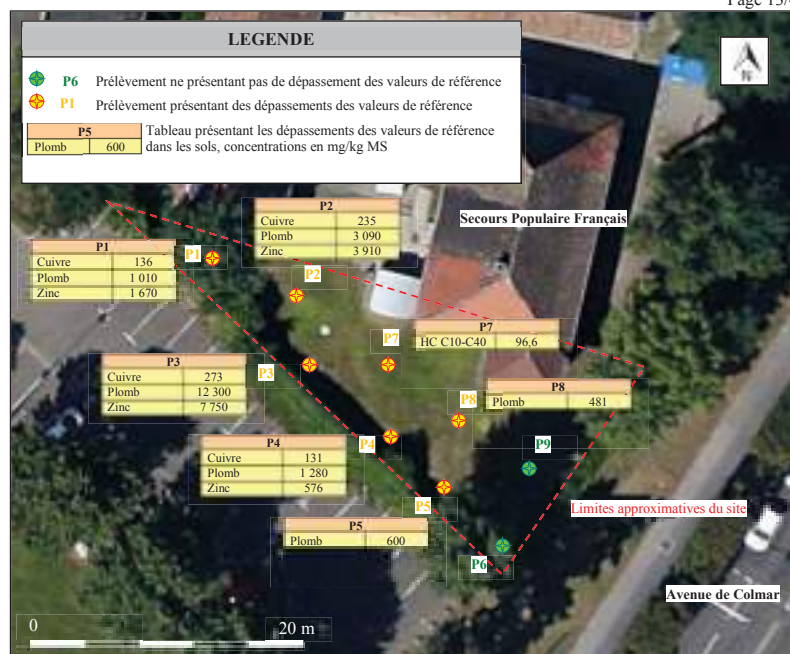
Figure 2 : Plan de dépassements des valeurs de référence dans les sols (octobre 2016 – extrait du rapport EnvirEauSol SSP_360/EMS024)

- ✓ des sols superficiels constitués :
 - d'une couche de terre végétale comprenant localement des éléments d'origine anthropique (verre, métal, brique, bois) sur une épaisseur d'environ 5 à 30 cm ;
 - puis de remblais constitués de sables, graviers, galets et limons et contenant des éléments d'origine anthropique (brique, verre, métaux, carrelage,...) ;
- ✓ une contamination des sols superficiels en métaux lourds sur les 2 tiers du site avec des concentrations élevées en plomb et en zinc ;
- ✓ une contamination ponctuelle en hydrocarbures C₁₀-C₄₀.

Les dépassements des valeurs de référence relevés dans les sols sont indiqués sur la figure 2 en page suivante.

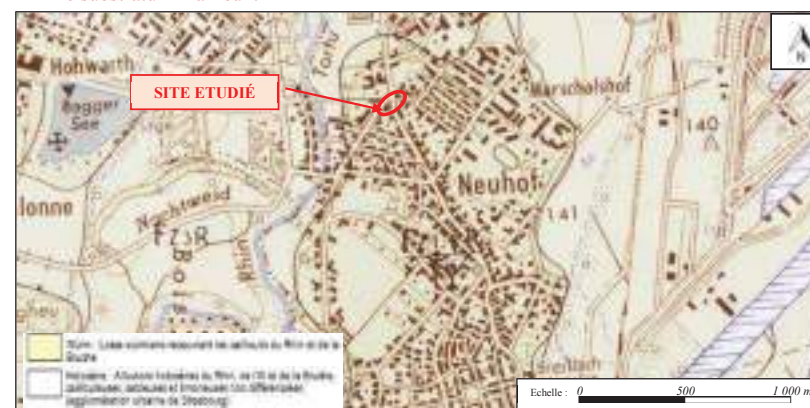
Figure 7 : Extrait de la carte géologique du BRGM n° 272 de Strasbourg

D'après la carte géologique du BRGM n° 272 de Strasbourg, les études antérieures réalisées dans ce secteur d'études et les observations de terrain lors de la visite de site, la coupe prévisible du terrain au droit du site est la suivante, de haut en bas (cf. figure 8) :

- des remblais liés aux aménagements du site sur quelques mètres d'épaisseur ;
- des limons et des loess würmien sur plusieurs mètres d'épaisseur ;
- les cailloutis du Rhin et de la Bruche sur plusieurs mètres d'épaisseur ;
- des alluvions de l'III puis les alluvions sablo-graveleuses de la nappe du Rhin, sur quelques dizaines de mètres d'épaisseur ;
- le substratum marneux.

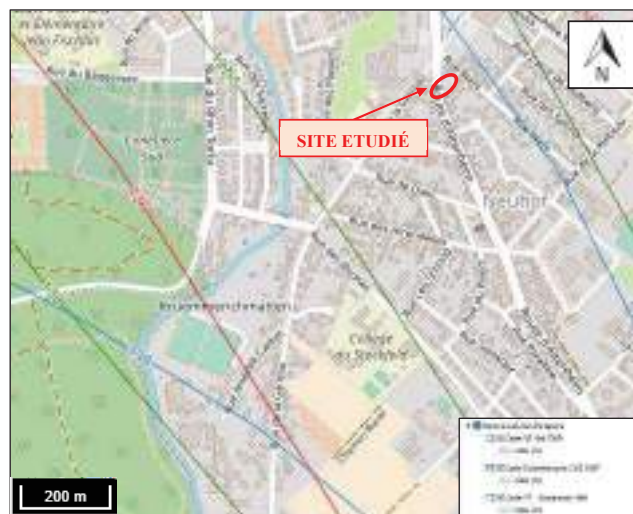
Figure 8 : Extrait de la carte piézométrique de l'APRONA de 1991, 1997 et 2009

D'après la carte de l'APRONA (cf. figure 9) et des investigations réalisées dans le secteur d'études, la cote piézométrique du toit des eaux souterraines au droit du site est située aux alentours de + 137 et 137,5 NGF, soit un niveau d'eau des eaux souterraines vers 2,0-3,0 m de profondeur au droit du site. Le sens d'écoulement général de la nappe dans le secteur d'études serait orienté vers le nord-est.

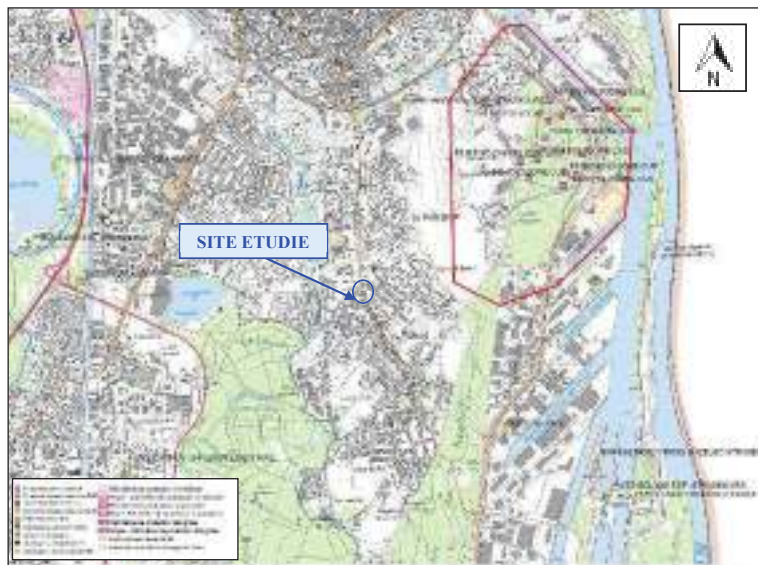
Figure 11 : Localisation des captages et périmètres de protection (source ARS Grand est)

Le champ captant le plus proche pour l’Alimentation en Eau Potable (AEP) de l’agglomération Strasbourgeoise est situé à environ 1,5-2 km au nord-est du site (champ du Polygone de la CUS).

D’après les données fournies par l’ARS Grand Est (cf. figure 11), le site est localisé en dehors des périmètres de protection du champ captant, à environ 700 m au nord-est du site.

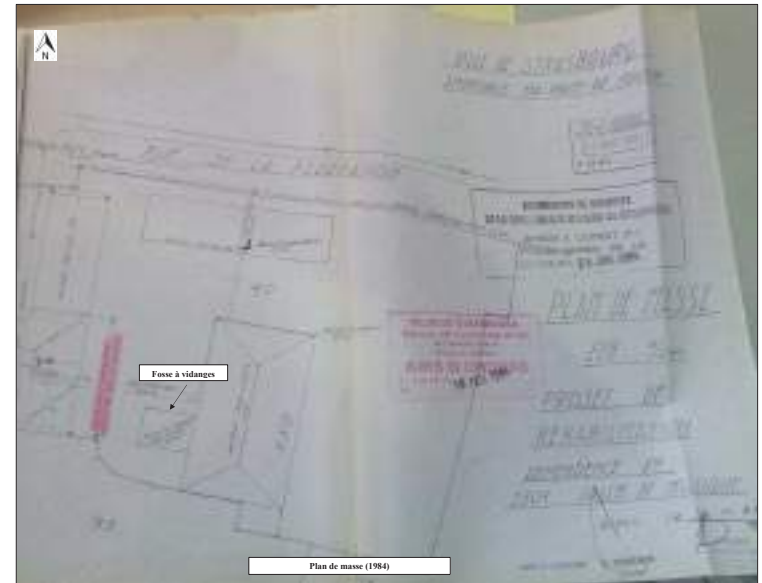
Fosse à vidanges
